Texte zur Dorfgeschichte von Untervaz

Restaurierungserfahrungen

Von der Ruggburg bis zur Valcastiel Restaurierungserfahrungen

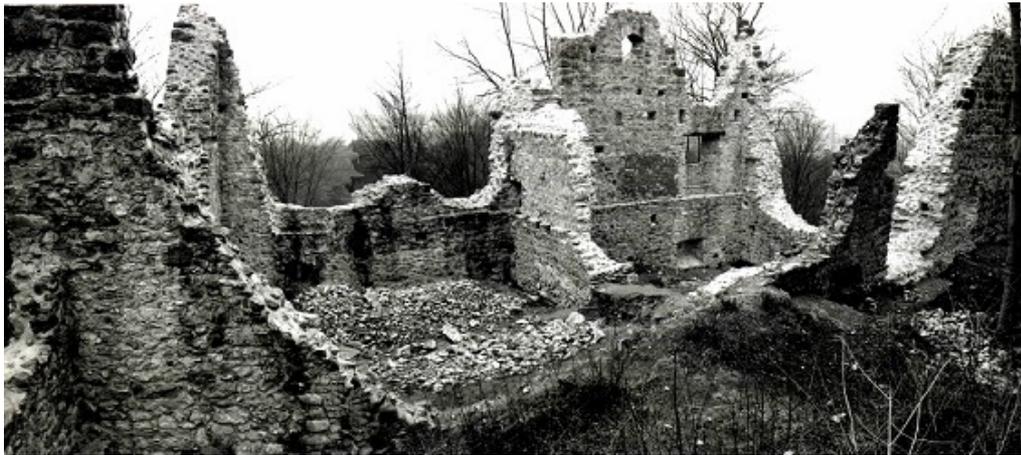
Neuburg bei Koblach, restauriert 1994.
