44. Jahresbericht des Untervazer Burgenvereins

Vazer Natursteinmauerwerk - Teil I - Grenzmauern

Eine kleine Erkundung historischer Bauwerke auf Untervazer Gemeindegebiet

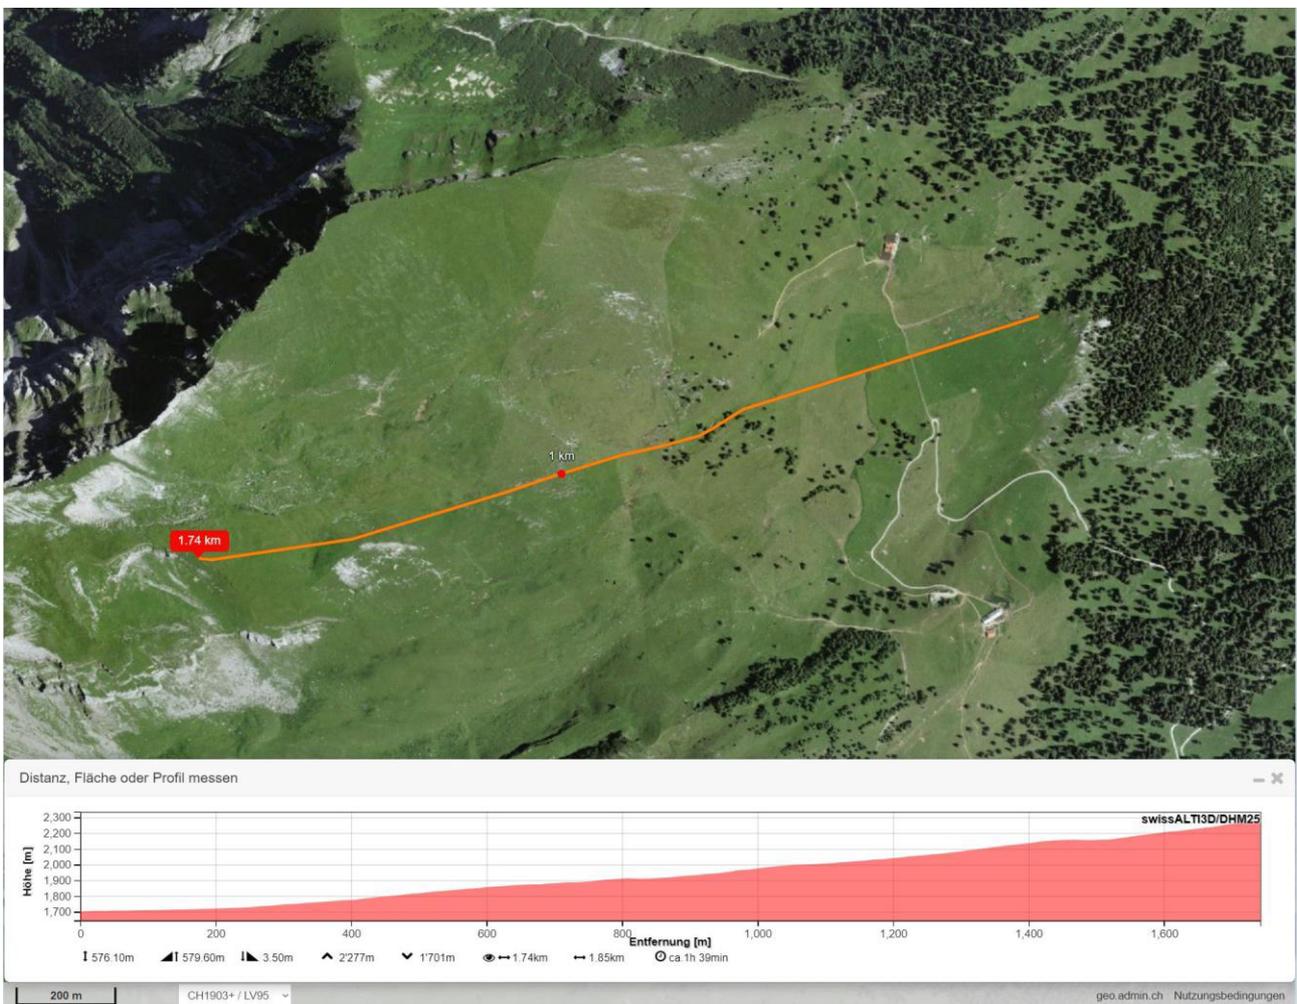
Die Natursteinmauer zieht sich vom Sässchopf (auf ca. 1.701 m Höhe) auf einer Länge von ca. 1.740 m in überwiegend west-südwestl. Richtung bis knapp unter die Rossfalla (auf ca. 2.277 m Höhe) empor. Sie überwindet dabei einen Höhenunterschied in Summe von knapp 580 Hm. Nördl. der Mauer befindet sich das Weidegebiet der Mastrilser Alp, südl. davon die Hinteralp (Vazer Alp).

Abbildung 2: Luftbild mit eingezeichneten Verlauf der Grenzmauer

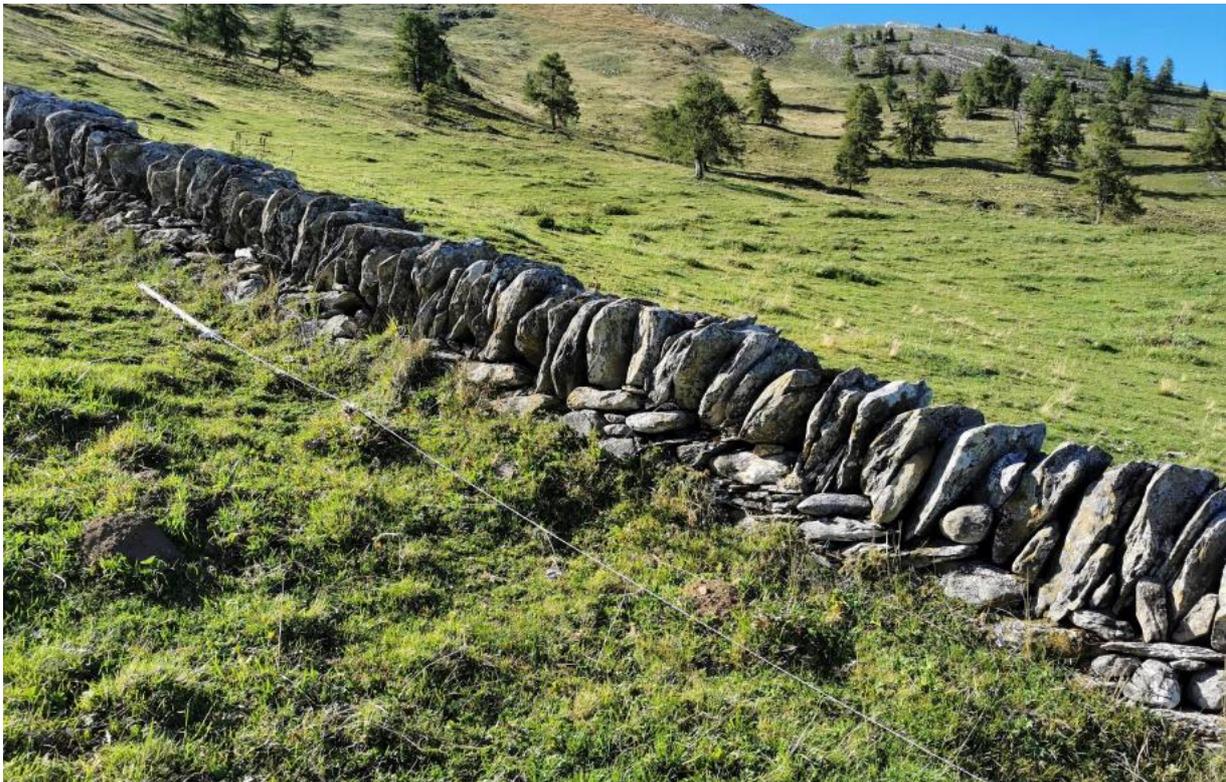
Die spezielle Bauform der Grenzmauer, mit einer senkrecht geschichteten Mauerkrone, ist gut auf dem folgenden Bild dokumentiert.

Abbildung 3: Mauerkrone der Natursteinmauer

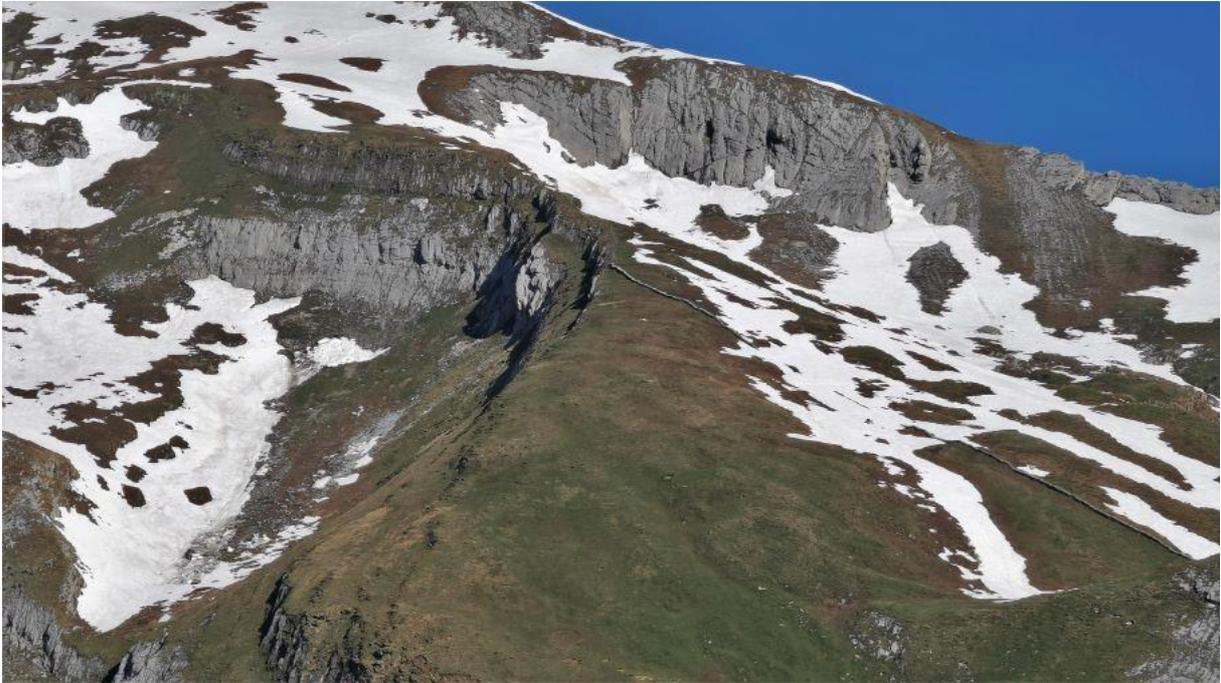
Die alpine Lage des oberen Endes der Mauer lässt sich gut auf folgendem Bild erkennen, aufgenommen vom unteren Mättneregg auf ca. 2.020 m Höhe:

Abbildung 4: Oberes Ende der Grenzmauer auf ca. 2.277 m Höhe an der Rossfalla

Daran wird deutlich, welche Anstrengungen damals notwendig wurden, um dieses Bauwerk zu errichten. Jeder Stein musste von naheliegenden Gesteinsschutthalden herbeigeschafft werden, um dann passend in die Mauer eingefügt zu werden.

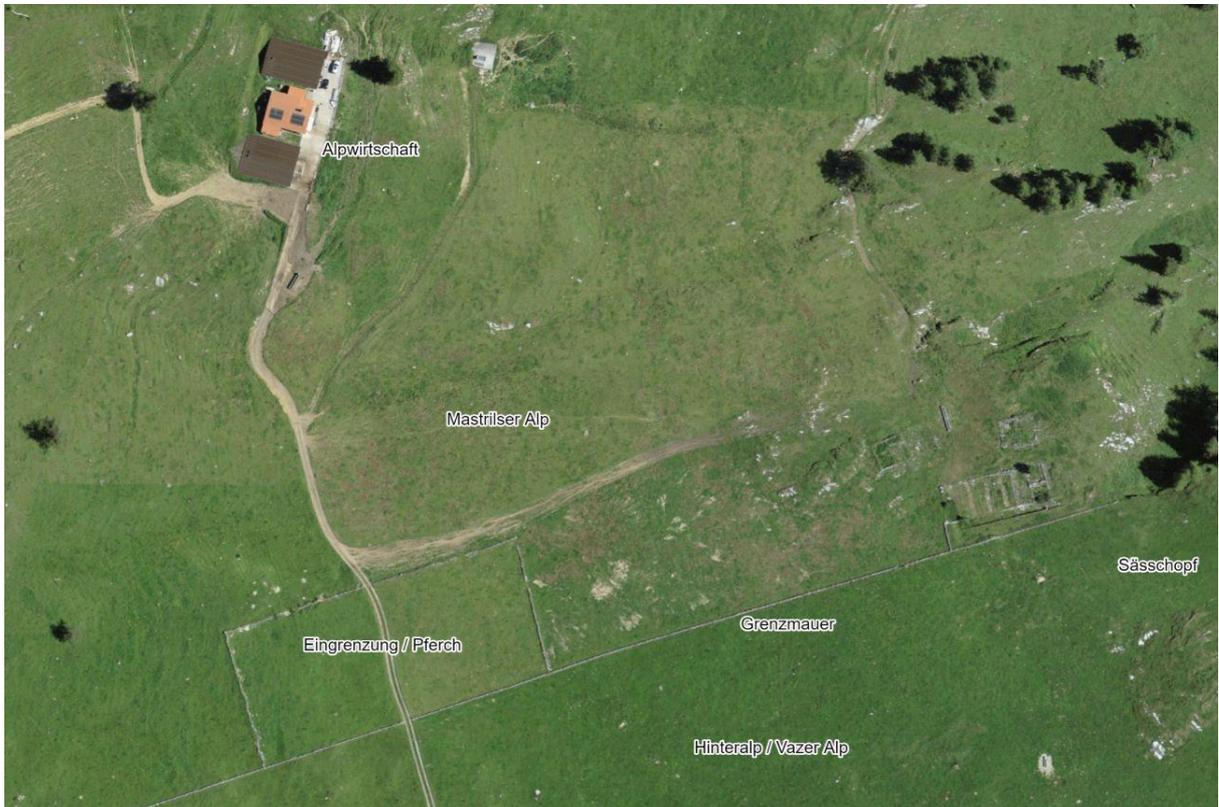
Eine Erweiterung der Grenzmauer existiert im unteren Bereich, nahe dem Sässchopf und dem Alpgebäude der Mastrilser Alp. Dort wurde mit einem gleichwertigen Natursteinmauerwerk ein Pferch auf der Mastrilser Seite angebaut, der etwa die Masse von 52 X 110 m hat. Mitten hindurch führt die Alpstrasse zum Alpgebäude der Mastrilser Alp. Im Gelände erstreckt sich der exakt rechtwinklige Bau auf einer Höhe von 1.722 m (Ostecke) bis 1.755 m (Westecke). Die Südostseite der Eingrenzung ist in den Verlauf der Grenzmauer integriert.

Das folgende Luftbild zeigt in einem Überblick die Lage der Eingrenzung im Gelände zwischen Sässchopf und dem Alpgebäude der Mastrilser Alp.

Abbildung 5: Luftbild der Eingrenzung an der Grenzmauer auf der Mastrilser Alp

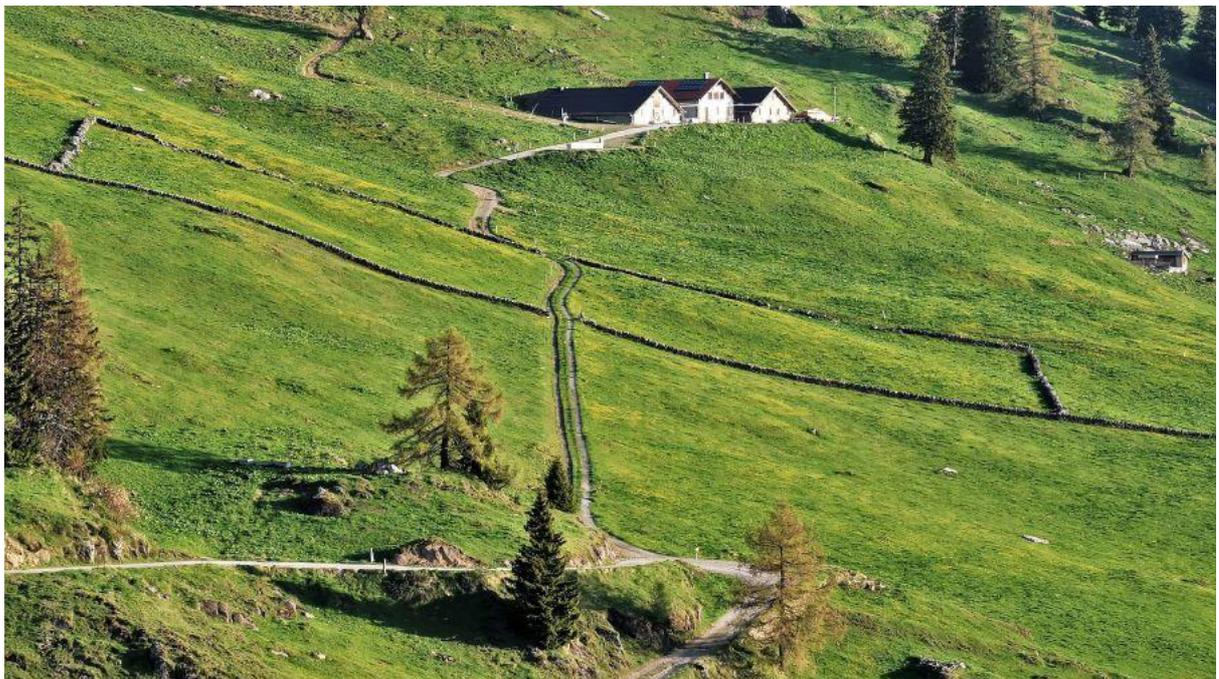
Abbildung 6: Blick von der Hinteralp nach Norden zum Natursteinmauer-Karree

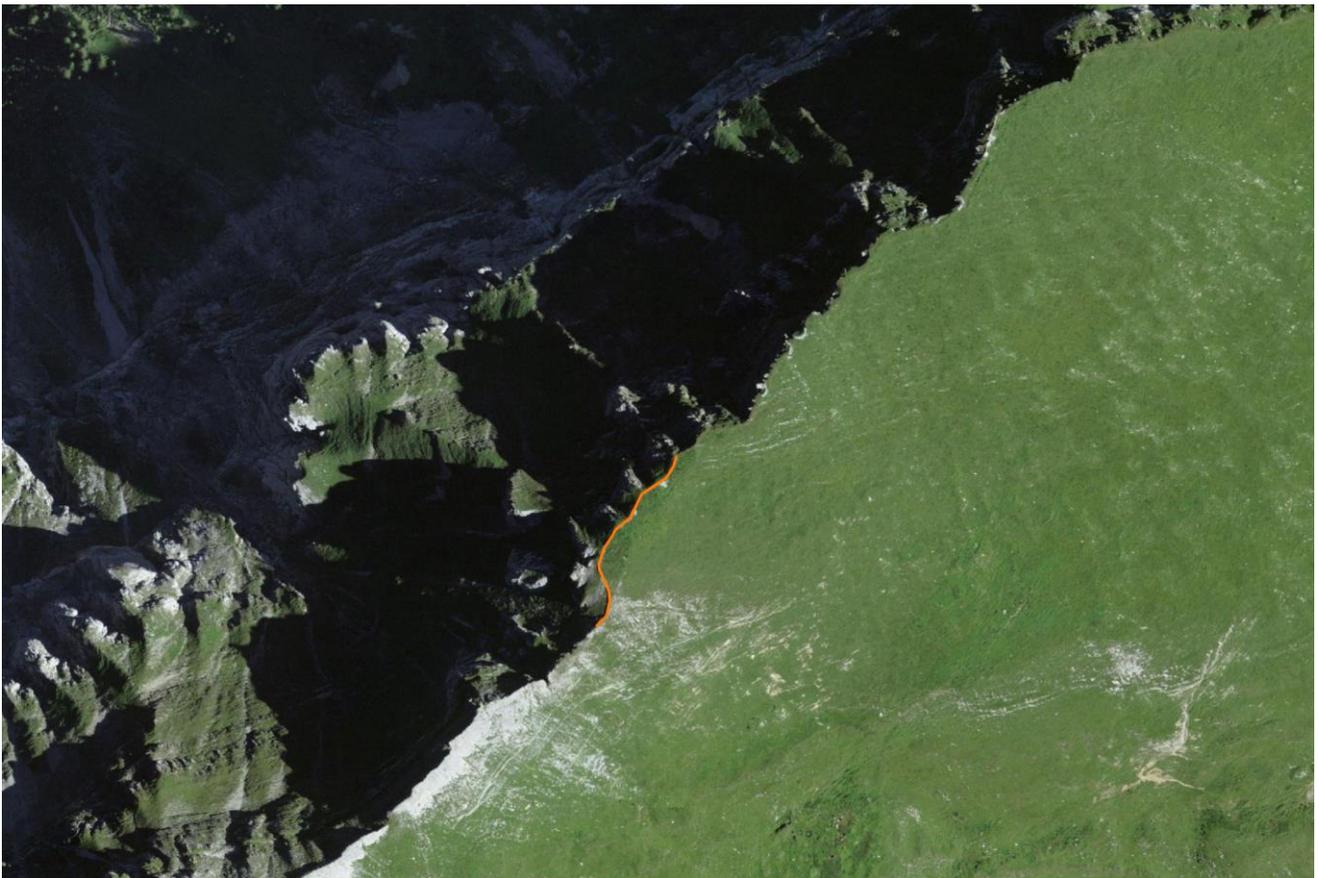
Die Mauer hat eine Länge von ca. 118 m, sie setzt am höchsten Punkt des Kamms (auf ca. 2.309 m) ein und zieht sich dann in südwestl. Richtung zum Calandatörli (auf ca. 2.292 m), direkt der Geländekante am Steilabbruch folgend, hinab. In nordöstl. Richtung bis zum Gipfelpunkt des Berger Calandas (2.277 m) finden sich noch weitere, jedoch nur relativ kurze Fragmente dieser früher wohl durchgehenden Grenzmauer.

Abbildung 7: Verlauf der Grenzmauer auf dem Kamm des Berger Calandas

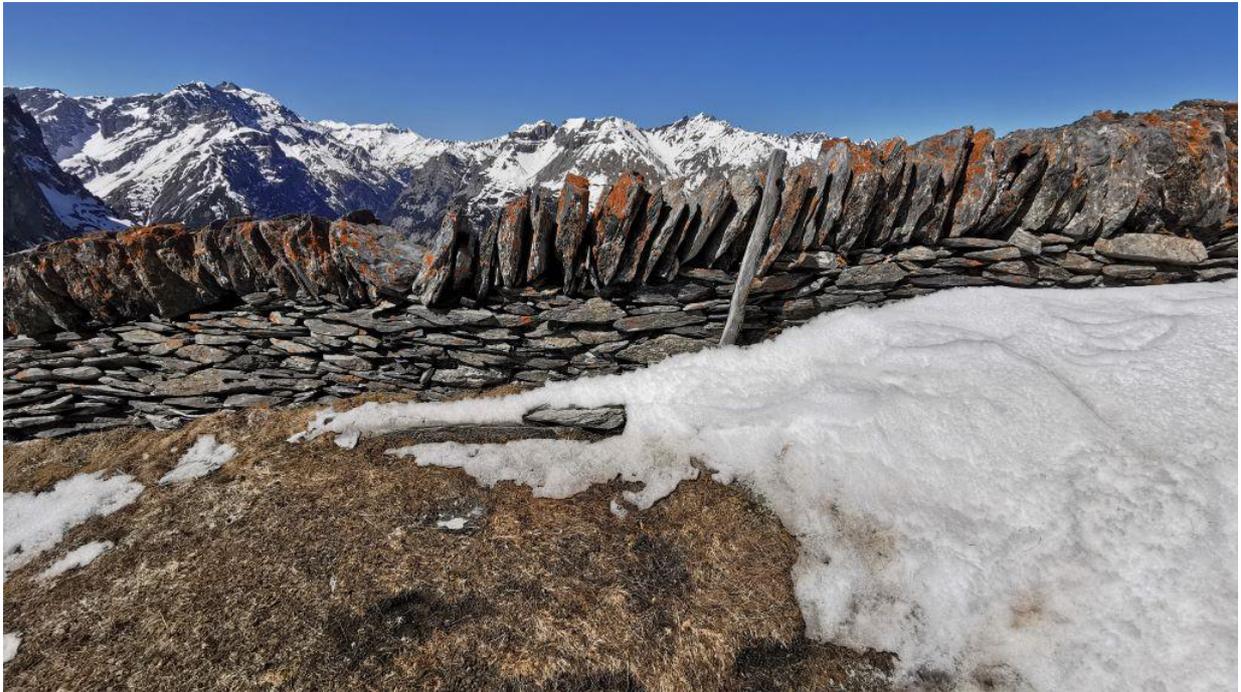
Im folgenden Bild wird sehr gut die Schichtung der Natursteinmauer mit der senkrecht stehenden Mauerkrone sichtbar:

Abbildung 8: Natursteinmauer auf dem Kamm des Berger Calandas

Das Bild wurde auf ca. 2.280 m Höhe, unweit des Steinmanns, der den Gipfel des Berger Calandas markiert, aufgenommen. Im Hintergrund sind die Pizolberge sichtbar.

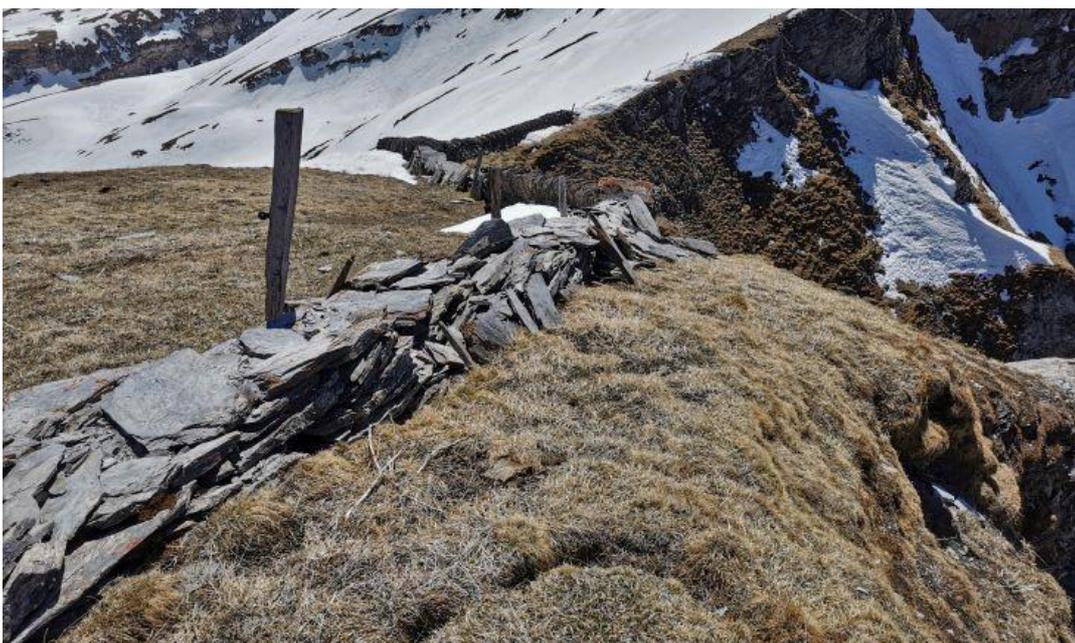
Das folgende Bild dokumentiert den Zerfall der Mauer im unteren Bereich, zum Calandatörli hin:

Abbildung 9: Zerstörungen an der Grenzmauer beim Calandatörli

Hier ist eine Restaurierung der Mauer dringend erforderlich, insofern diese als Baudenkmal erhalten werden soll.

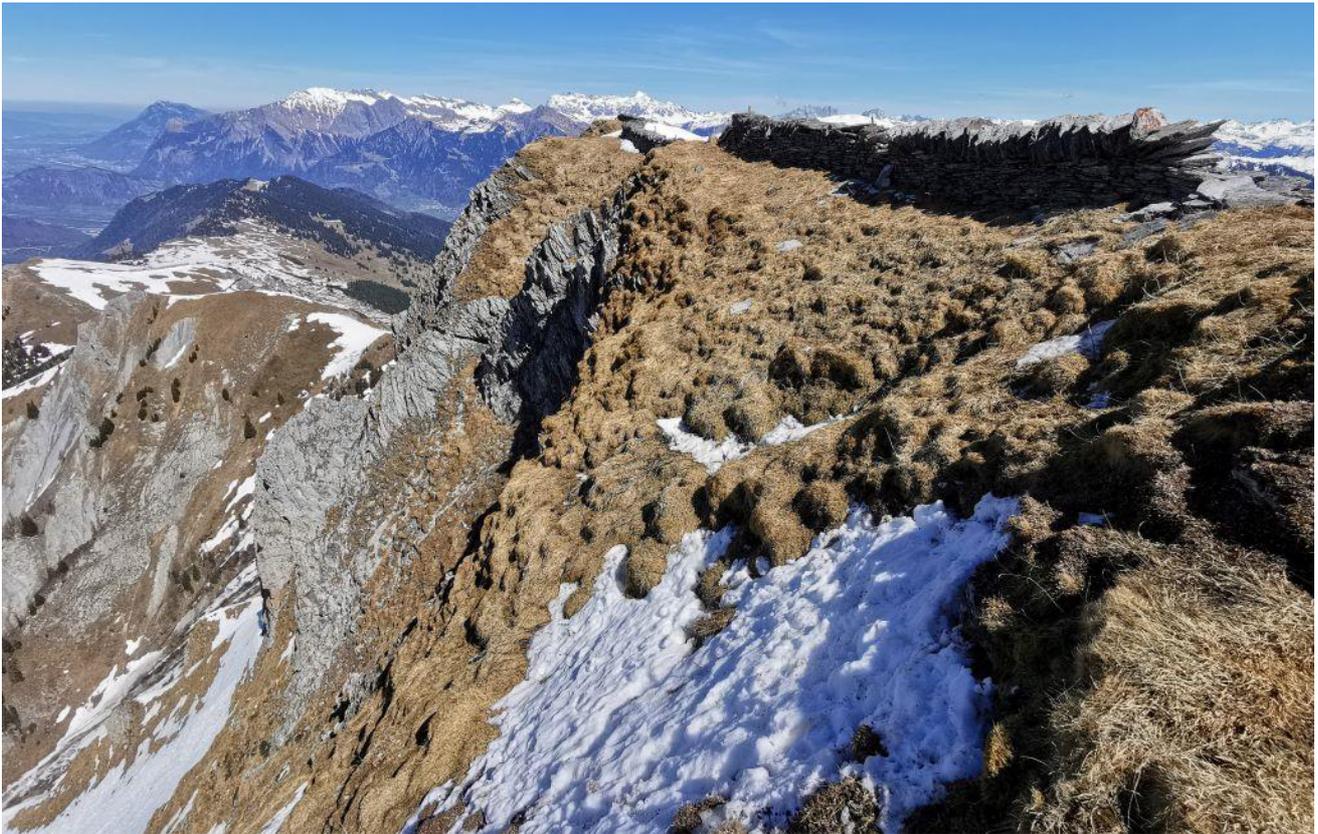
Auf dem folgenden Bild wird der eigentliche Zweck der Mauer gut erkennbar. Die Mauer steht direkt an der Kante zu einer steilen Felswand, die zum Guaggis hinab zieht. Ein Fehltritt des Viehs hätte an dieser Stelle unweigerlich dessen tödlichen Absturz zur Folge.

Abbildung 10: Grenzmauer auf dem Kamm des Berger Calandas

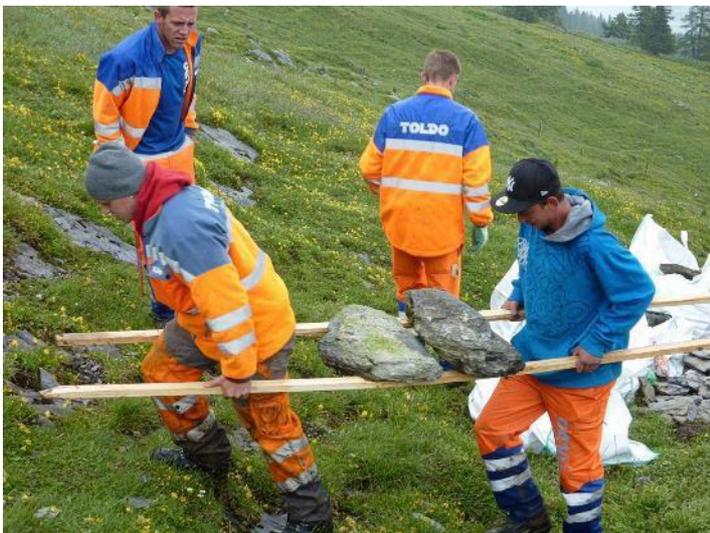
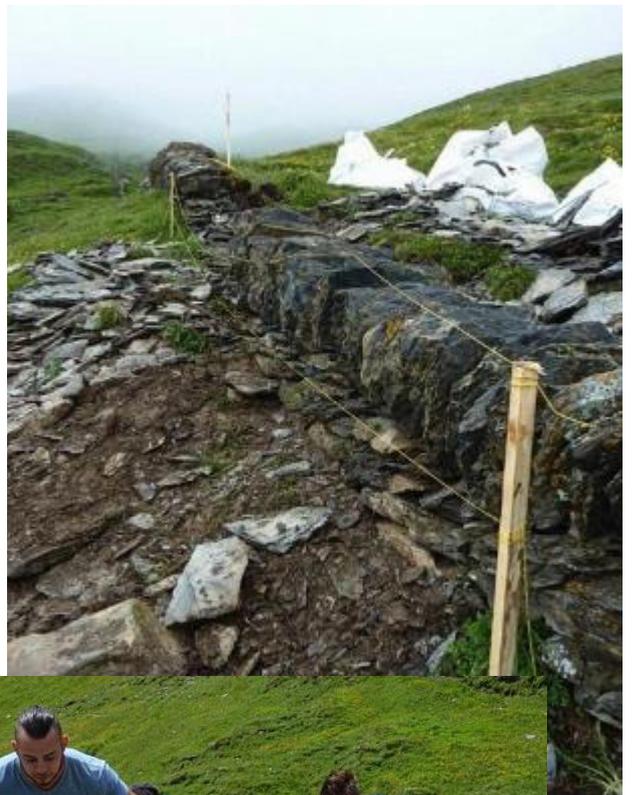
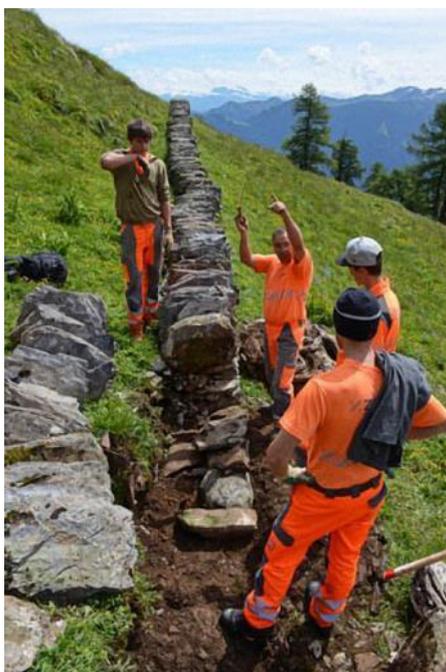
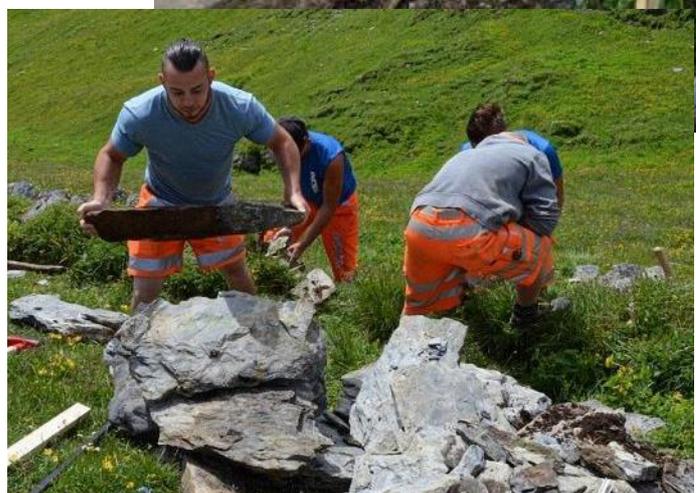
Abbildung 11

Im Folgenden ein paar Impressionen von der bisher letzten Sanierungsrunde der Grenzmauer Hinteralp/Mastrilser Alp im Sommer 2015.

Die Bilder verdeutlichen gewiss etwas von der Mühsal auch heute, Trockenmauern in hochalpinen Lagen zu bauen oder zu sanieren, Handarbeit überwiegt. Insofern ist Hochachtung vor den fleissigen Händen, die diese Arbeit verrichten, angebracht.

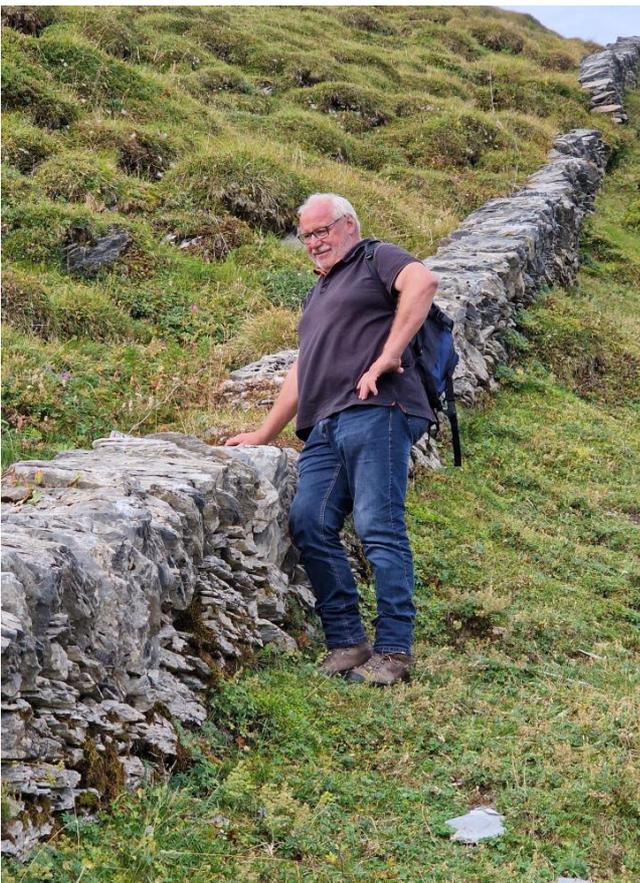
Abbildung 12

Markus Bürkli bei der Inspektion

Erst im September 2023 fand eine Begehung der Mauer auf Veranlassung des Vorstandes des Burgenvereins statt, bei der die mittlerweile aufgetretenen Schäden aufgenommen wurden. Auf dieser Basis sollen nun Kostanabschätzungen vorgenommen werden, die als Grundlage für die Berechnung von Zuschüssen staatlicher Stellen (Kanton & Bund) dienen.

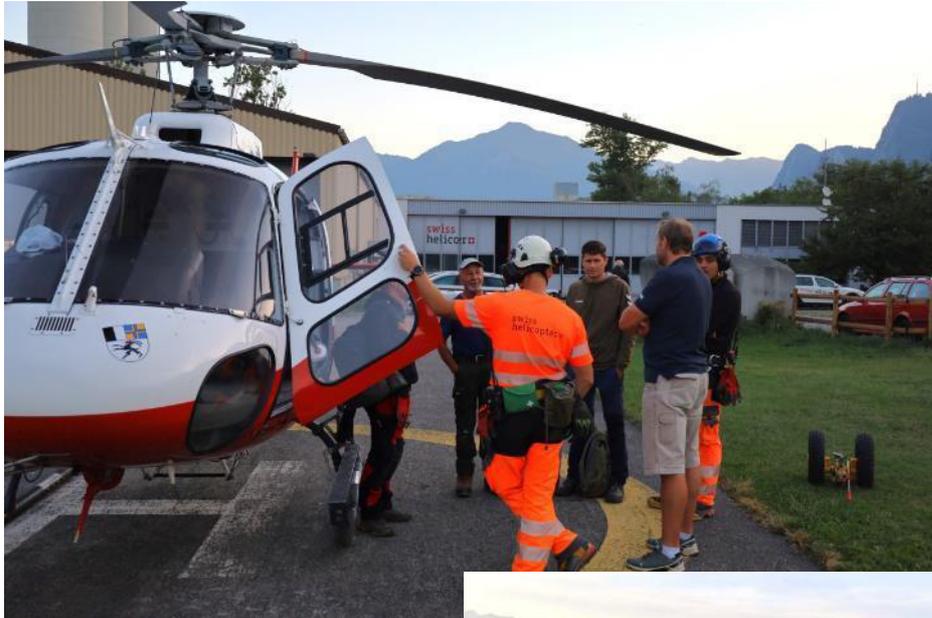
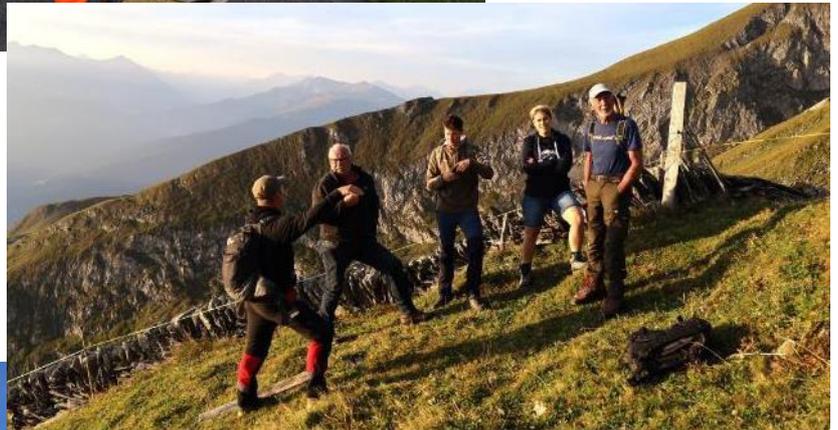
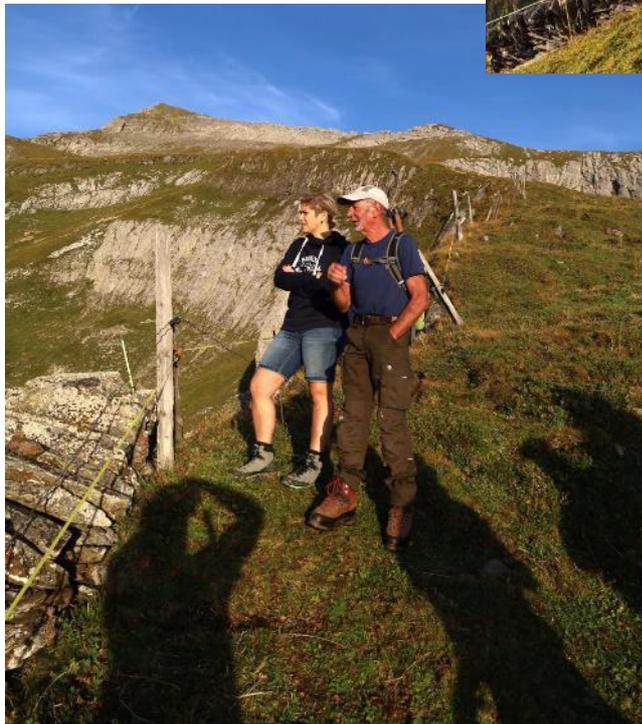
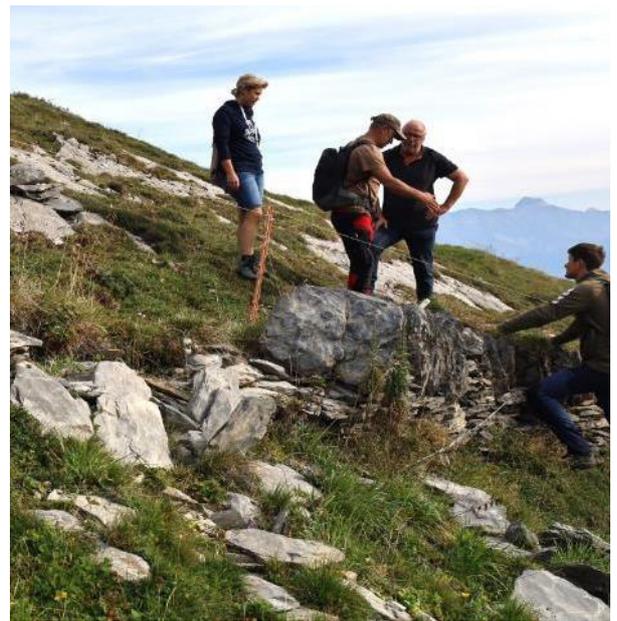
Abbildung 13

Einige Bilder von der Begehung der Natursteinmauer im Sept. 2023

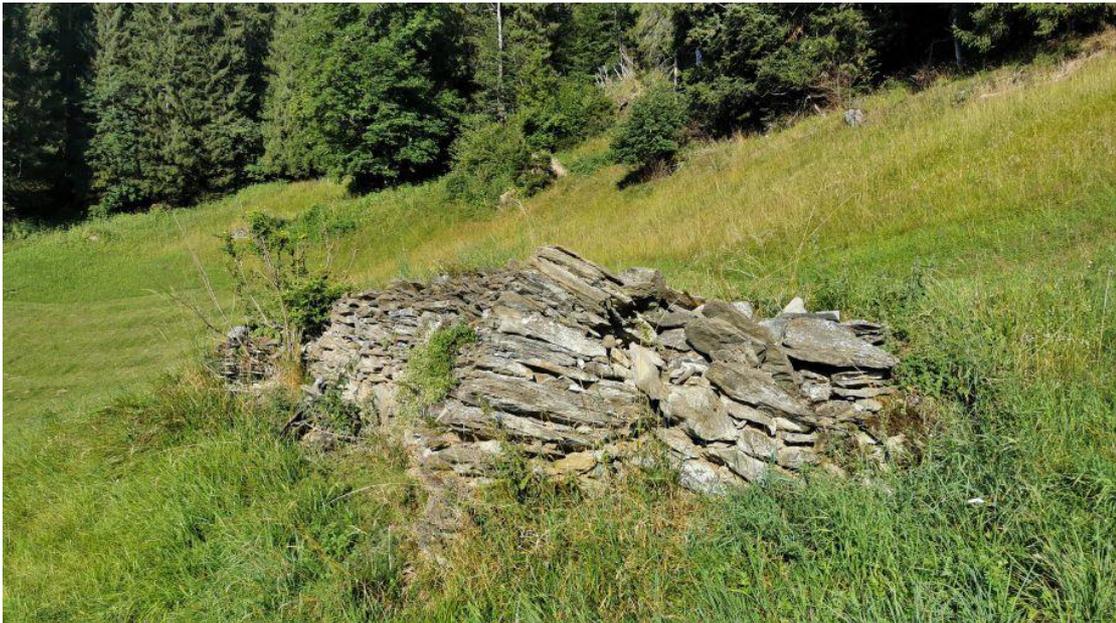
Abbildung 14: Reste einer Natursteinmauer als Fundament für ein längst vergangenes Gebäude (ein Stall?) auf der Gortschna
